RELAZIONE TECNICA

Relazione n° 0313/SI

Committente: COPRIMURO SRL
VIA RAIBANO, 29 – CORIANO (RN)

Sito della verifica: VIA GENZIANA – APRICA (SO)

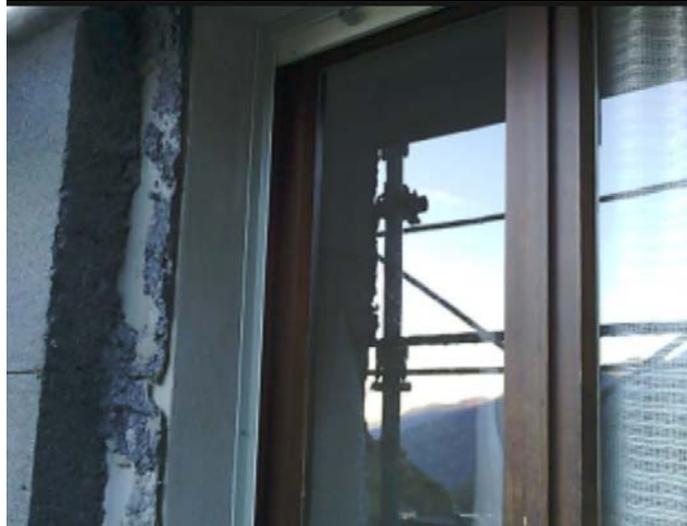
Immagine campione vista esterna

Commento: Vista esterna della condizione di prova. Il cappotto è stato rimosso in prossimità del serramento. Rimangono visibili tracce di colla.

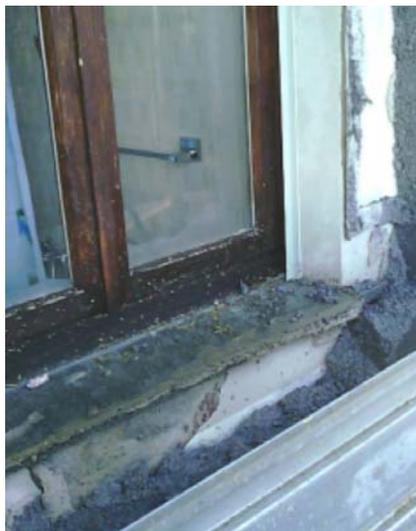
Immagine campione vista esterna

Commento: Vista esterna della condizione di prova. Il cappotto è stato rimosso in prossimità del serramento. Rimangono visibili tracce di colla. Il davanzale risulta esposto.

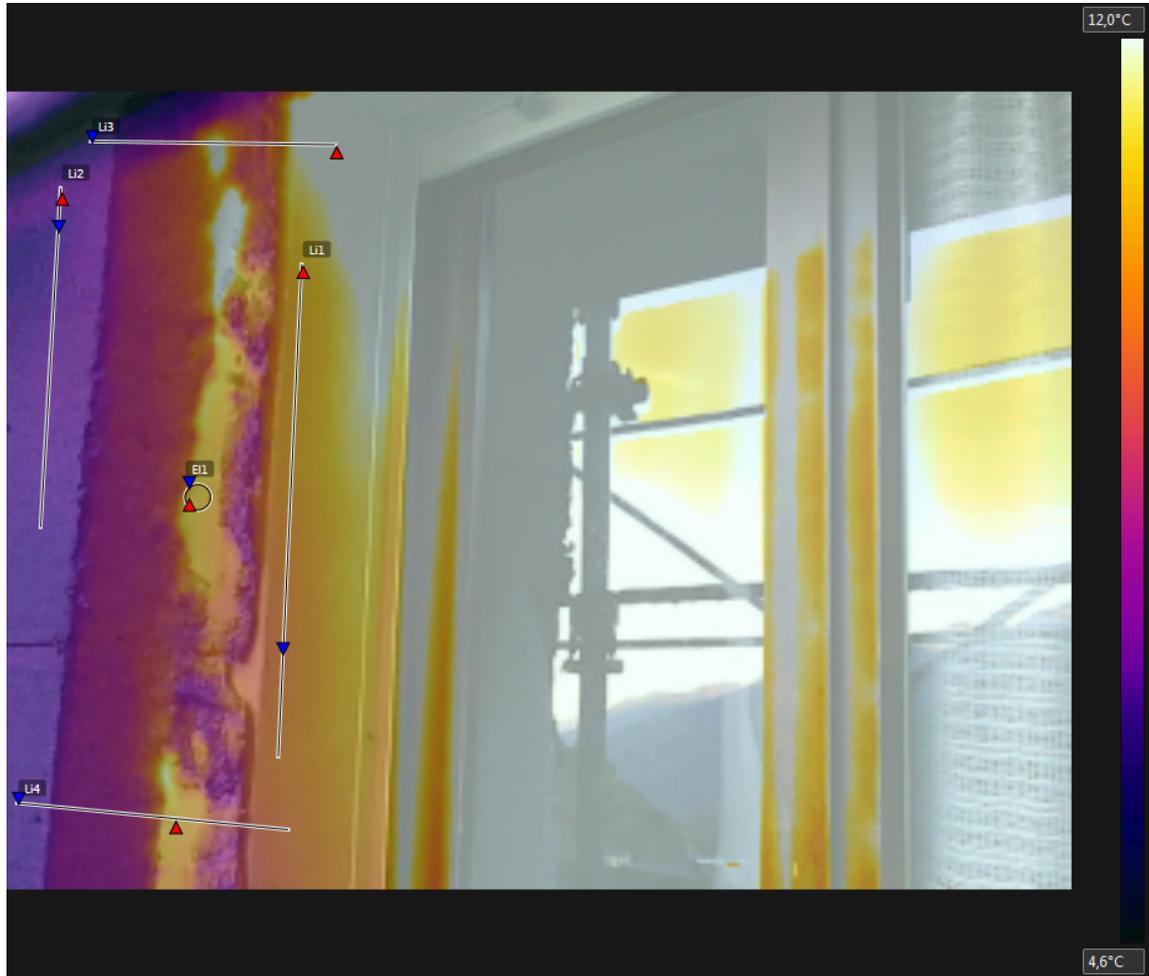
Immagine termografica a pressione ambientale – Vista esterna

La temperatura superficiale media della spalletta in zona muro senza cappotto è 10,4 °C (Li1).

La temperatura superficiale media della zona coperta dal cappotto è 6,9 °C (Li2).

La temperatura superficiale media della zona di muro compresa tra la spalletta ed il cappotto è 10,3 °C (E1).

L'incidenza della dispersione legata al serramento anni 70 è sensibile. La temperatura superficiale media del giunto di posa laterale è pari a 11,7 °C.

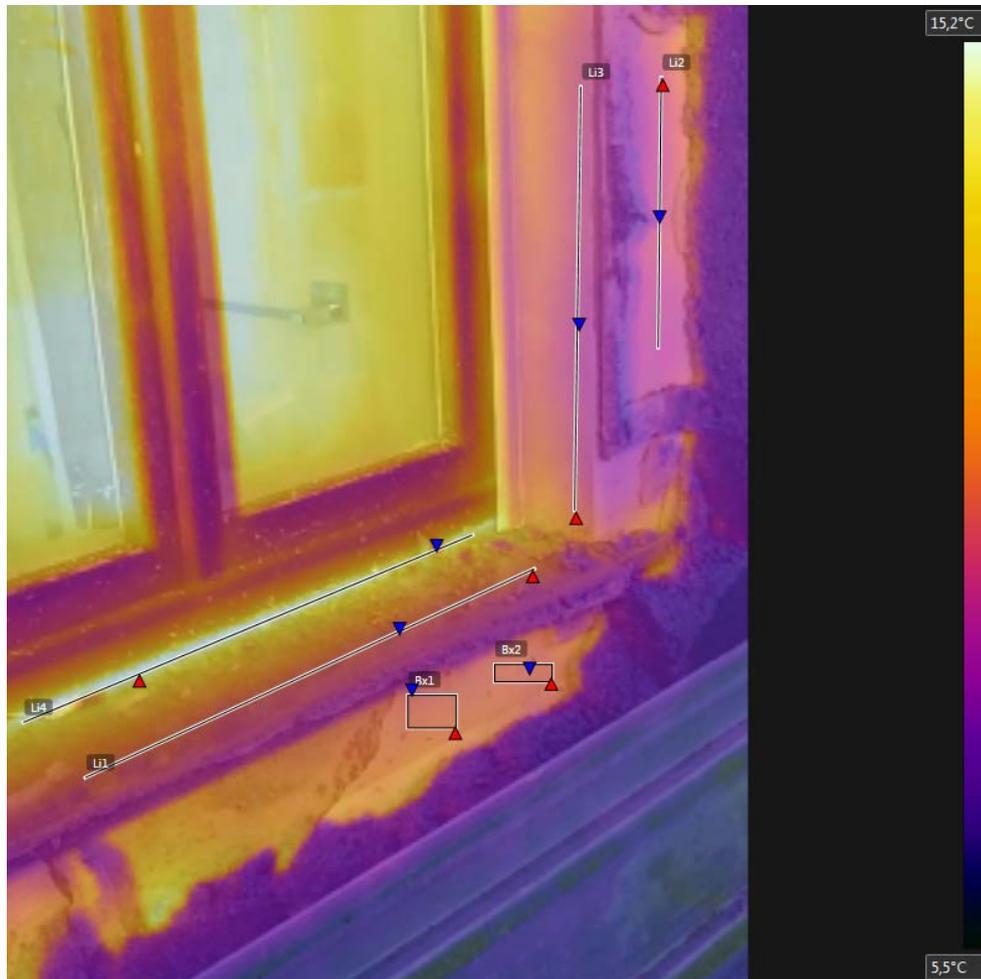
Immagine termografica a pressione ambientale – Vista esterna

La temperatura superficiale media della spalletta è 9,9 °C (Li3).

La temperatura superficiale media della zona muro laterale senza cappotto è 9,4 °C (Li2).

La temperatura superficiale media del davanzale è 11,1 °C (Li1)

La temperatura superficiale media della zona di muro senza cappotto posta sotto il davanzale è 10,5 °C (Bx1 – Bx2)

L'incidenza della dispersione legata al serramento anni 70 è sensibile. La temperatura superficiale media del giunto di posa inferiore è 14,4 °C (Li4).

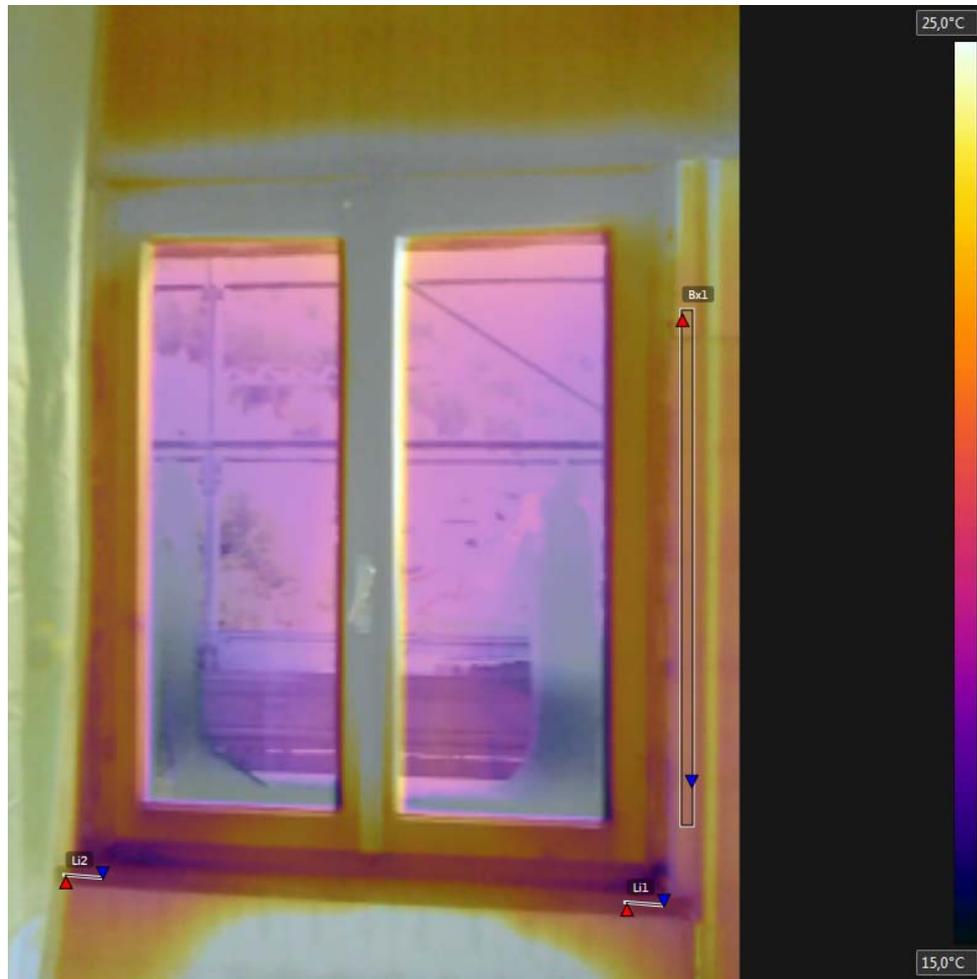
Immagine termografica a pressione ambientale – Vista interna

La temperatura superficiale media della spalletta in prossimità del serramento in appoggio su muratura senza cappotto è 21,2 °C (Bx1).

La temperatura superficiale media del davanzale in corrispondenza degli angoli (zona nella quale l'incidenza del termosifone influisce in modo meno significativo) è 19,7 °C (Li2 – Li1).

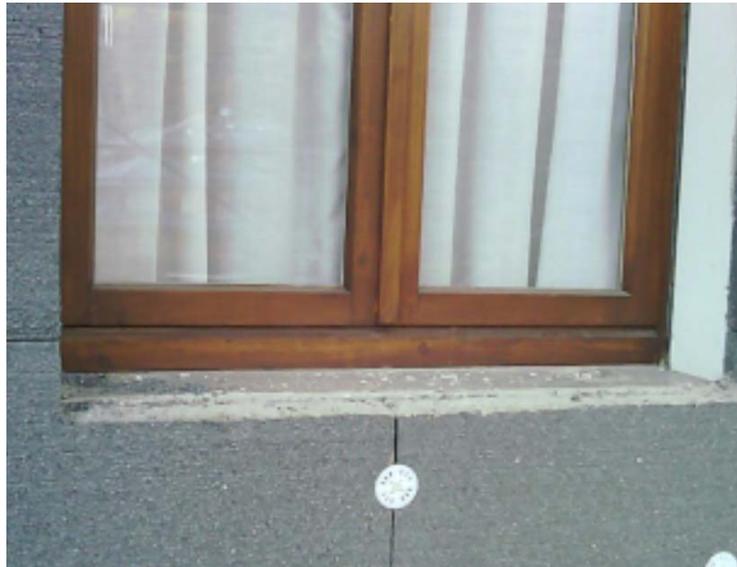
Immagine campione vista esterna

Commento: Vista esterna della condizione di prova. Il cappotto è stato riportato sino al davanzale senza ricoprirlo.

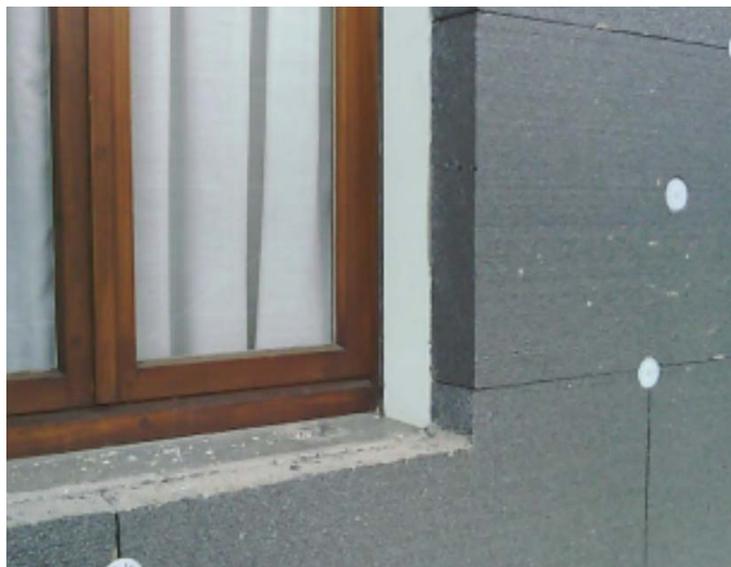
Immagine campione vista esterna

Commento: Vista esterna della condizione di prova. Il cappotto è stato riportato sino alla spalletta senza risvoltare.

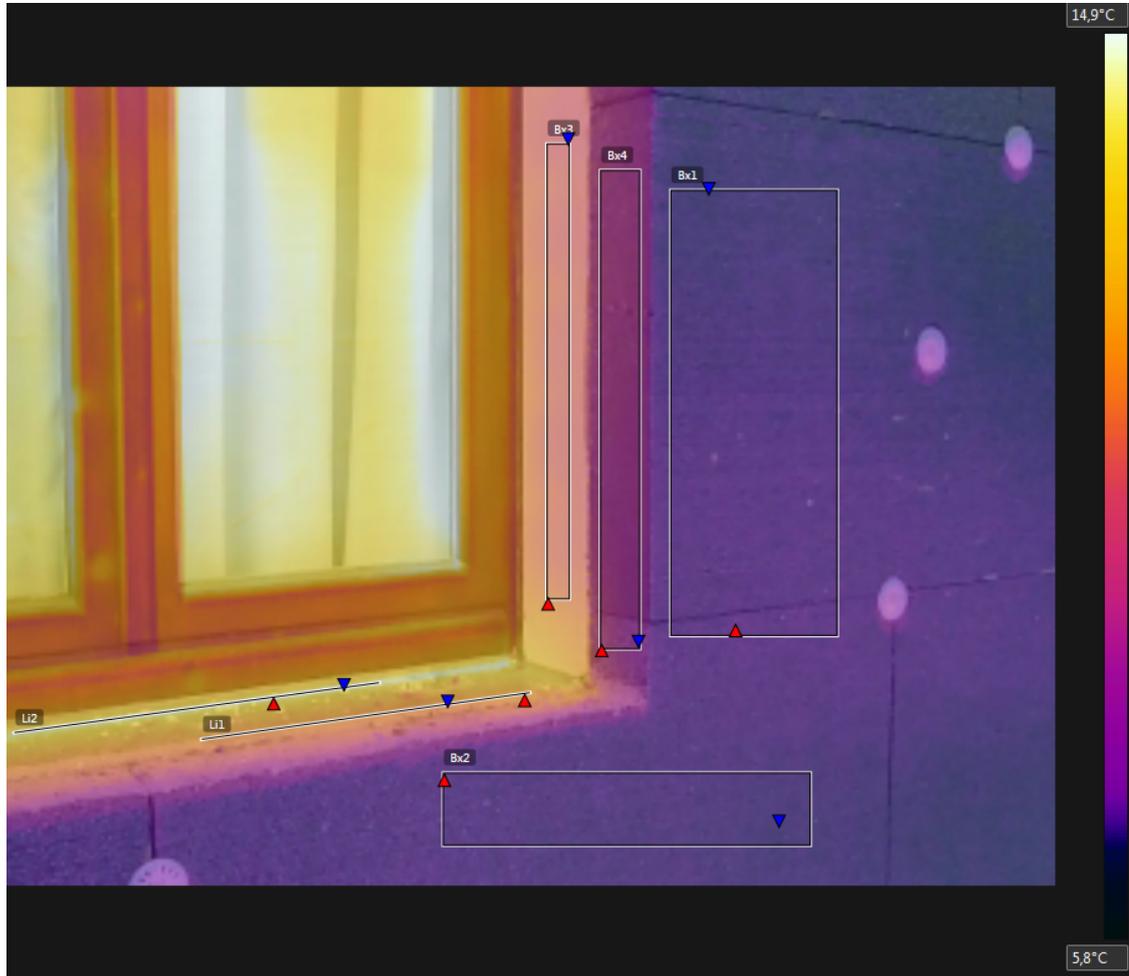
Immagine termografica a pressione ambientale – Vista esterna

La temperatura superficiale media della spalletta muro è 9,1 °C (Bx3).

La temperatura superficiale media della zona coperta dal cappotto è 7,0 °C (Bx2).

La temperatura superficiale media del davanzale a fronte cappotto è 11,0 °C (Li1).

La temperatura superficiale media della zona di muro posta sotto il davanzale è 6,9 °C (Bx2)

L'incidenza della dispersione legata al serramento anni 70 è sensibile. La temperatura superficiale media del giunto di posa inferiore è 14,4 °C (Li2).

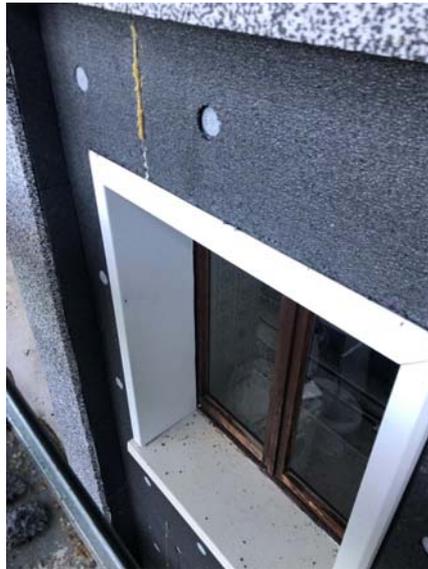
Immagine campione vista esterna

Commento: Vista esterna della condizione di prova. Applicazione del prodotto Termosoglia e Termoimbotte.

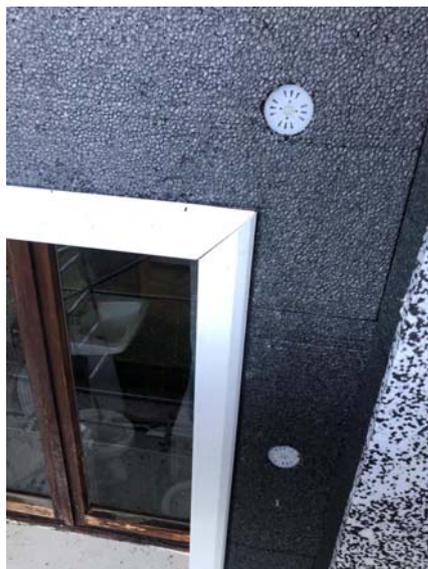
Immagine campione vista esterna

Commento: Vista esterna della condizione di prova. Applicazione del prodotto Termosoglia e Termoimbotte.

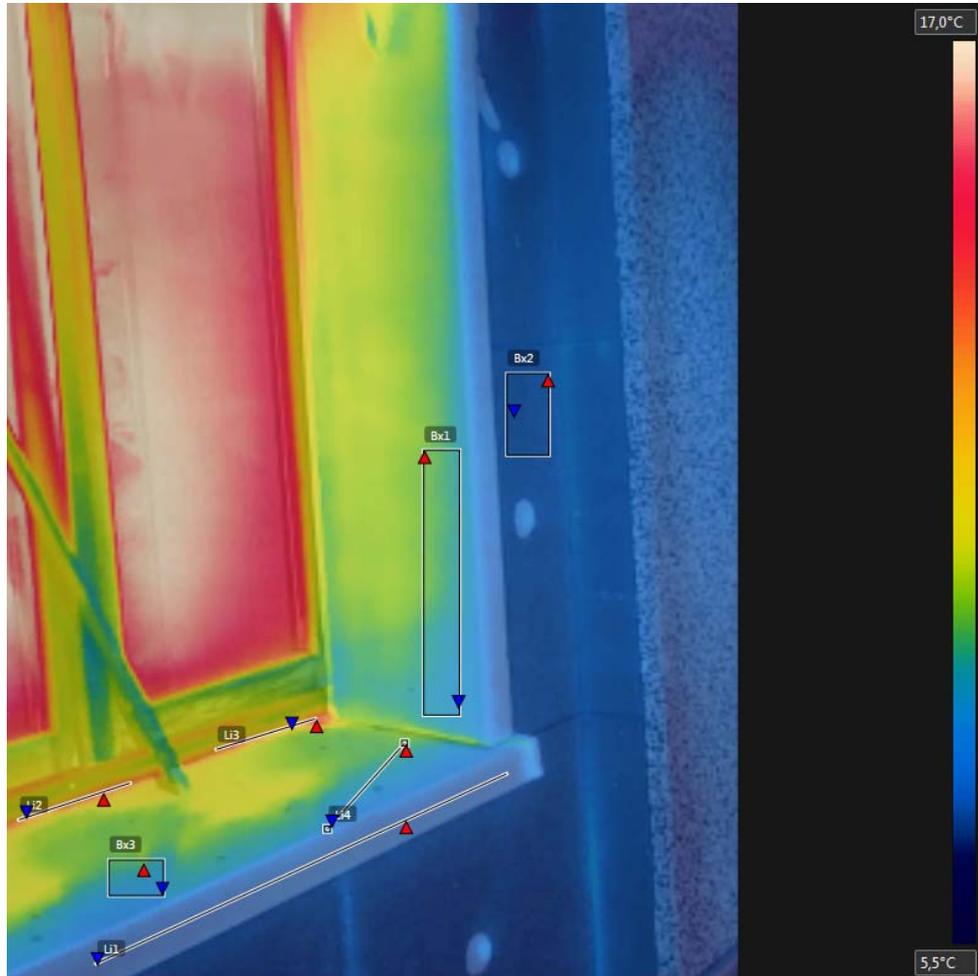
Immagine termografica a pressione ambientale – Vista esterna

La temperatura superficiale media della spalletta con Termoimbotte è 8,4 °C (Bx1)

La temperatura superficiale media della zona coperta dal cappotto è 7,2 °C (Bx2)

La temperatura superficiale media del davanzale con Termosoglia in corrispondenza della parte frontale è 7,0 °C (Li1).

La temperatura superficiale media del davanzale con Termosoglia in corrispondenza della parte orizzontale è 8,7 °C (Bx3)

L'incidenza della dispersione legata al serramento anni 70 è sensibile. La temperatura superficiale media del giunto di posa inferiore è 12,9 °C (Li2 + Li3).

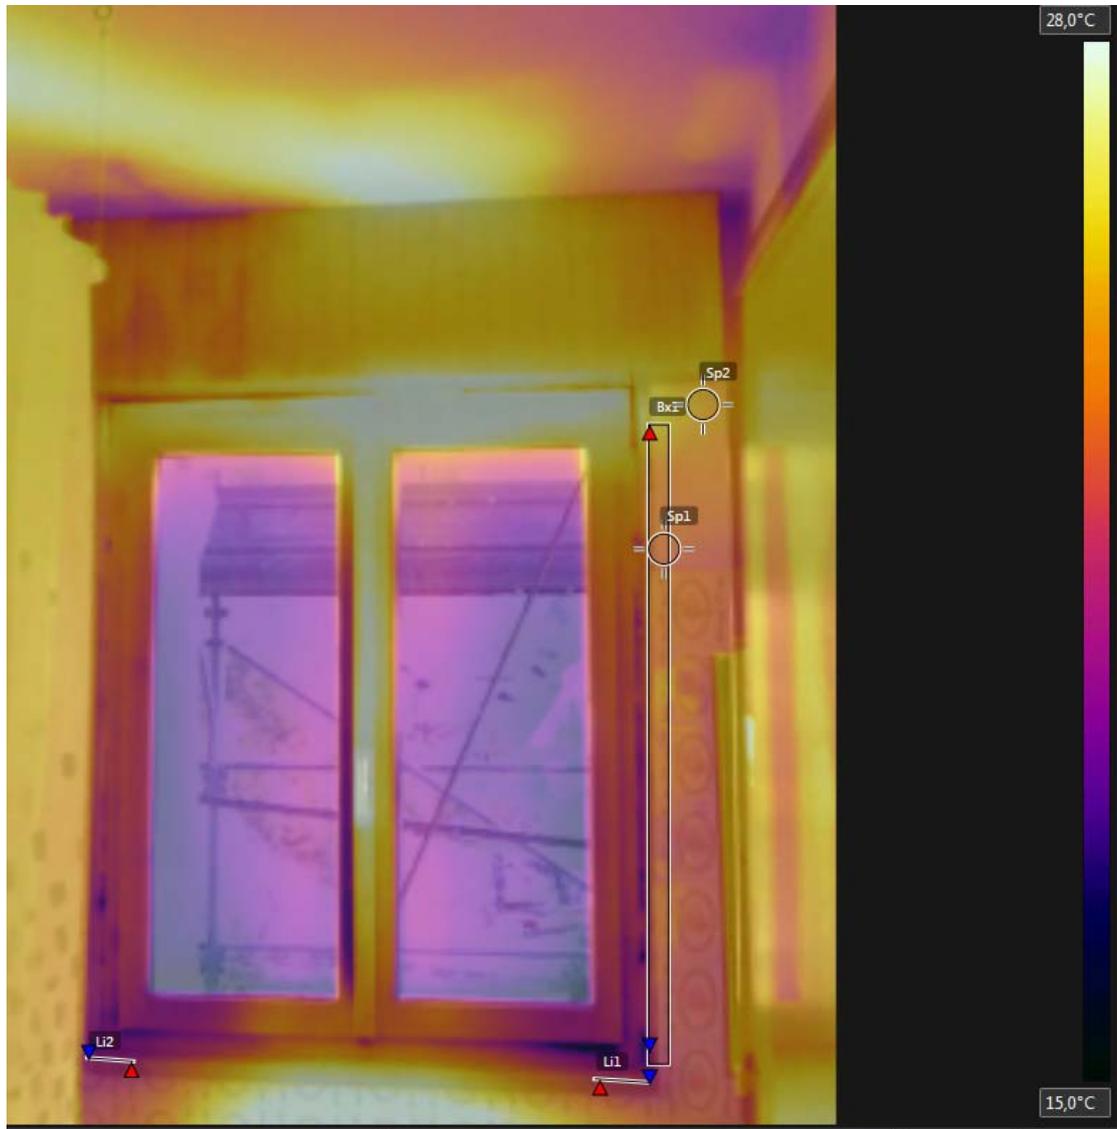
Immagine termografica a pressione ambientale – Vista interna

La temperatura superficiale media della spalletta in prossimità del serramento in appoggio su muratura senza cappotto è 23,3 °C (Bx1)

La temperatura superficiale media del davanzale in corrispondenza degli angoli (zona nella quale l'incidenza del radiatore influisce in modo meno significativo) è 21,6 °C (Li1 – Li2)
